## Relatório fotográfico do edifício da Câmara Municipal de Ielmo

Marinho/RN

Data: 24/02/2021

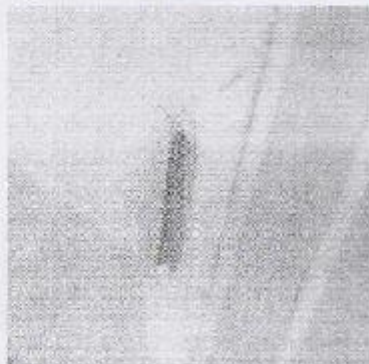
#### FOTO: 01 (SALA DO GABINETE NO 1 PAVIMENTO)

(FALTA DE ACABAMENTO AO REDOR DAS TOMADAS)

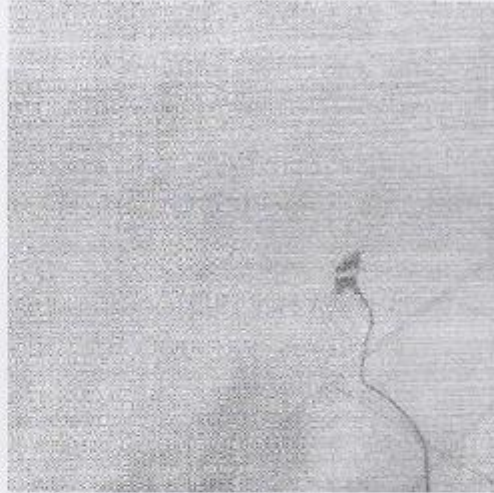
**FOTO: 02 (SALA SECRETÁRIA)**

(FALTA DE ESPELHO NAS TOMADAS)

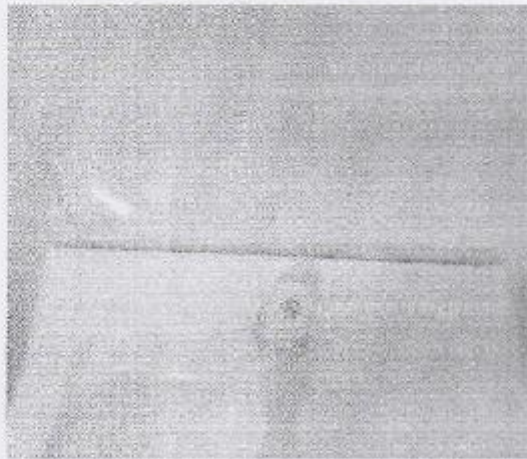
**FOTO: 03 (BANHEIRO DO PLENÁRIO)**

(FALTA DE REJUNTE ENTRE PAREDE E PIÁ DO BANHEIRO)

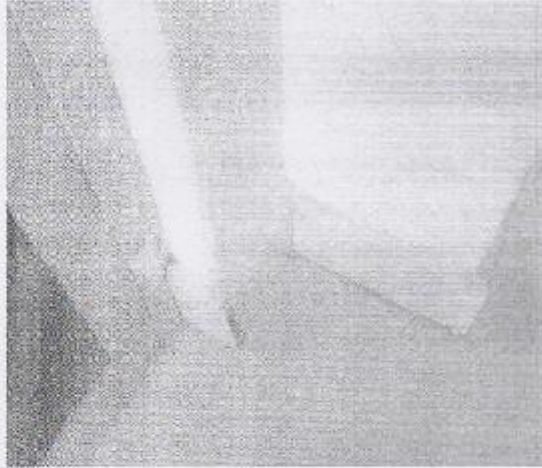
FOTO: 04 CIRCULAÇÃO

(ACABAMENTO MAL EXECUTADO NAS PAREDES)

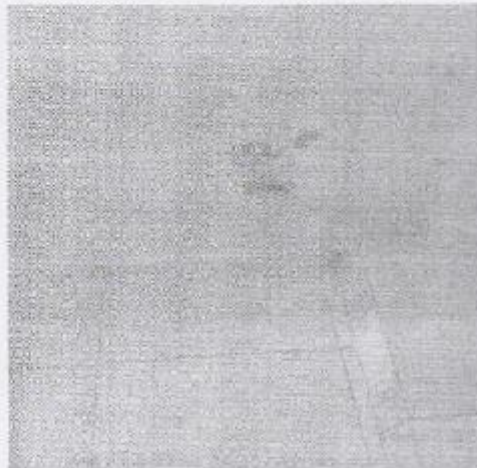
FOTO: 05 (SALA/ SECRETARIA)

(DESCASCAMENTO DAS PINTURAS DAS PAREDES)

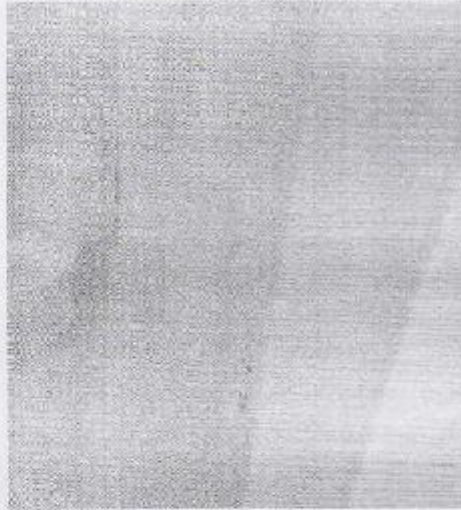
FOTO: 06 (BANHEIRO DA SECRETÁRIA)

(FALTA DE FECHADURA NA PORTA)

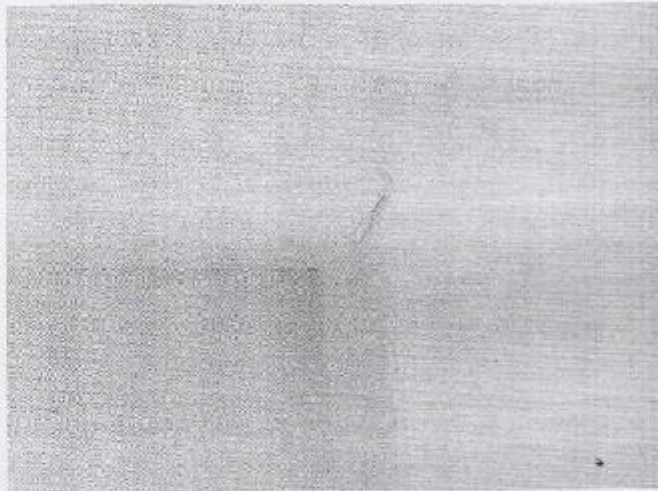
FOTO: 08 (GABINETES DOS VEREADORES)

(ACABAMENTO MAL EXECUTADO NAS PAREDES)

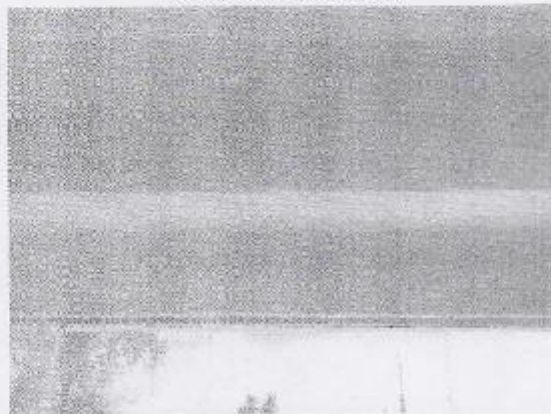
FOTO: 09 (PLENÁRIO)

(ACABAMENTO MAL EXECUTADO)

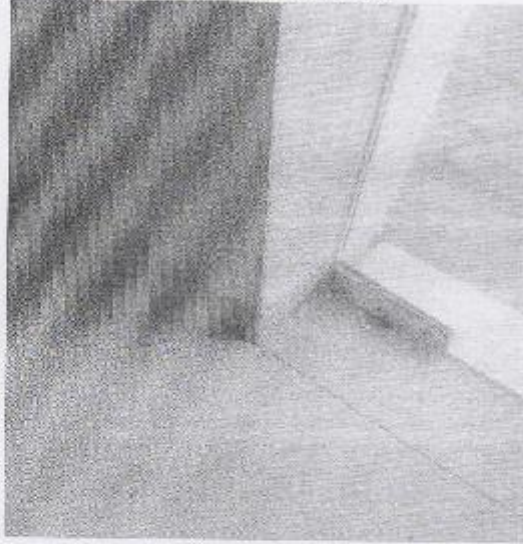
FOTO: 10 (PLENÁRIO)

(ACABAMENTO MAL EXECUTADO/RODA PÉ)

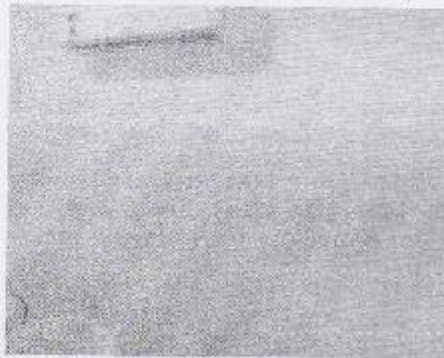
FOTO: 11 (SALA DO PRESIDENTE)

(INFILTRAÇÃO DO DRENO DO AR-CONDICIONADO)

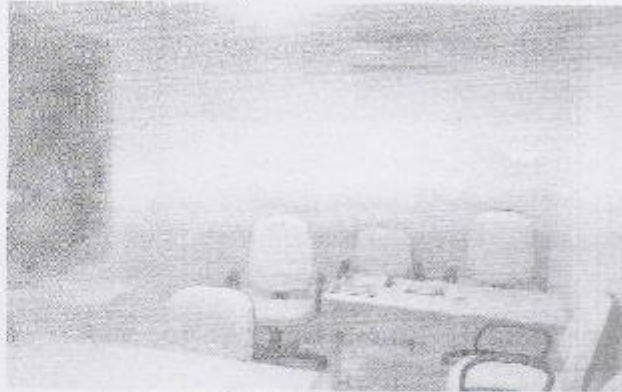
FOTO: 12 (SALA DO PRESIDENTE)

(PAREDES COM UMIDADE ASCENDENTE)

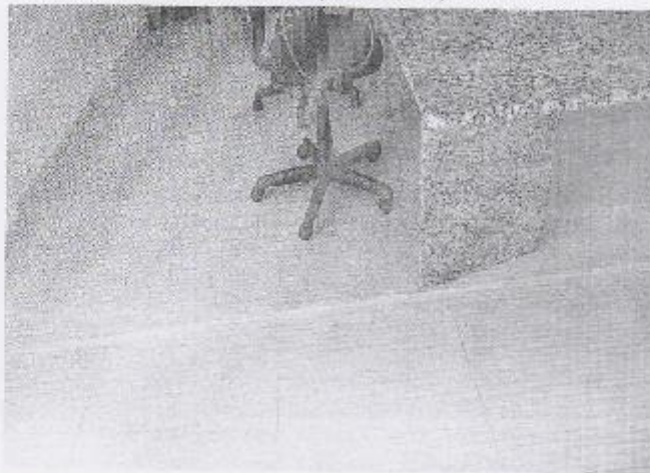
FOTO: 16 (PLENÁRIO)

(REVESTIMENTO EM PORCELANATO DESNIVELADO DEVIDO NÃO TER FEITO NIVELAMENTO DO CONTRAPISO)

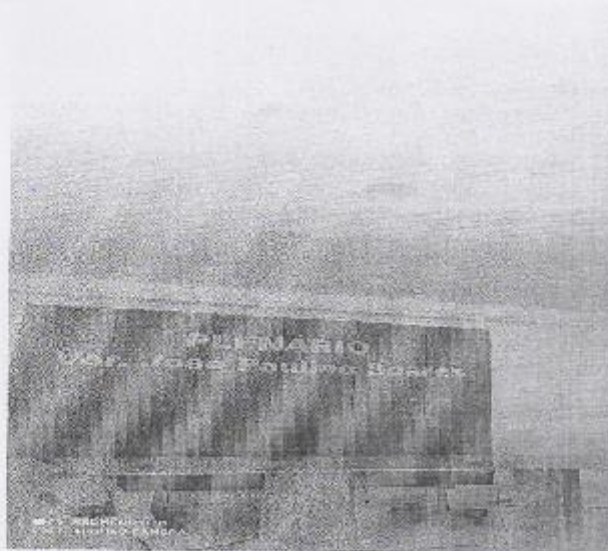
FOTO: 17 (PLENÁRIO)

(FORRO APRESENTANDO FISSURAS)

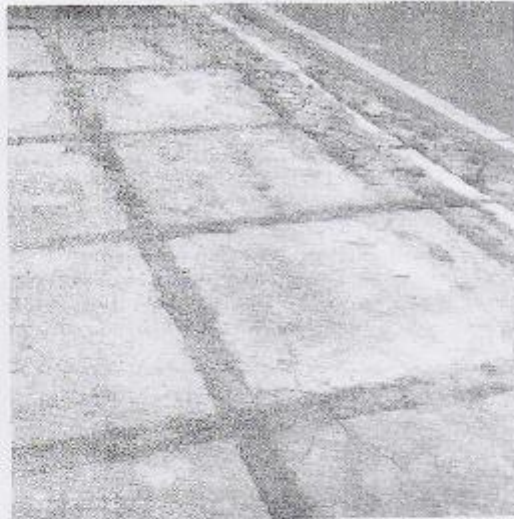
FOTO: 18 CALÇADA EXTERNA

(CALÇADA NÃO EXECUTADA)

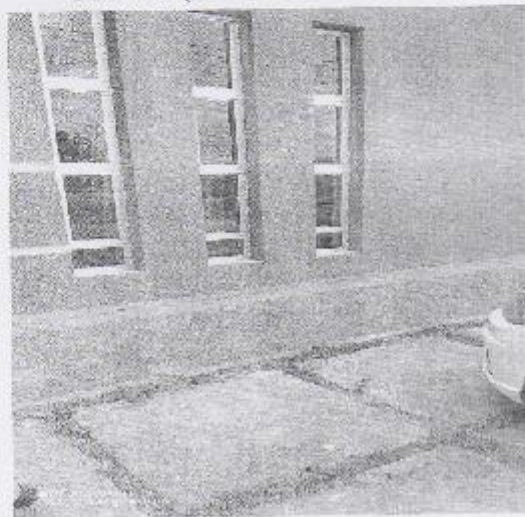
FOTO: 19 (JARDINAGEM EXTERNA)

(PLANTAÇÃO DE ARBUSTOS NÃO FEITAS)

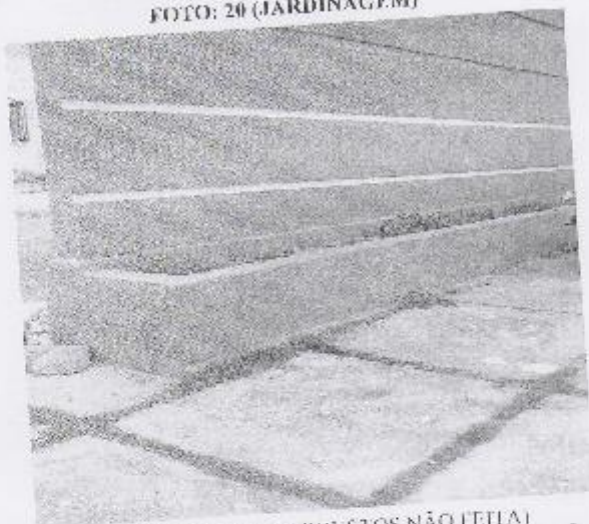
FOTO: 20 (JARDINAGEM)

(PLANTAÇÃO DE ARBUSTOS NÃO FEITA)

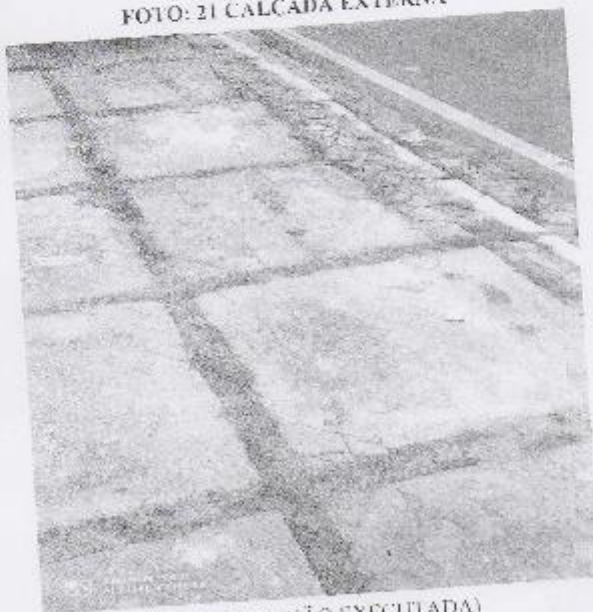
FOTO: 21 CALCADA EXTERNA

(CALÇADA NÃO EXECUTADA)

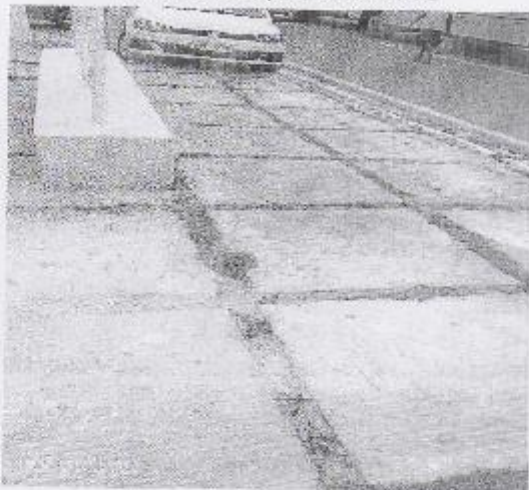
FOTO: 22 CALÇADA EXTERNA

(CALÇADA NÃO EXECUTADA)

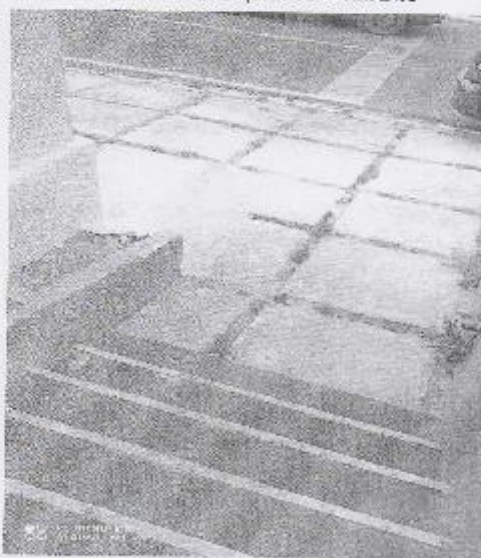
FOTO: 23 CALÇADA EXTERNA

(CALÇADA NÃO EXECUTADA)
